GS-24/GS2-24

カットが途中で止まる・

データ後半がカットされない場合

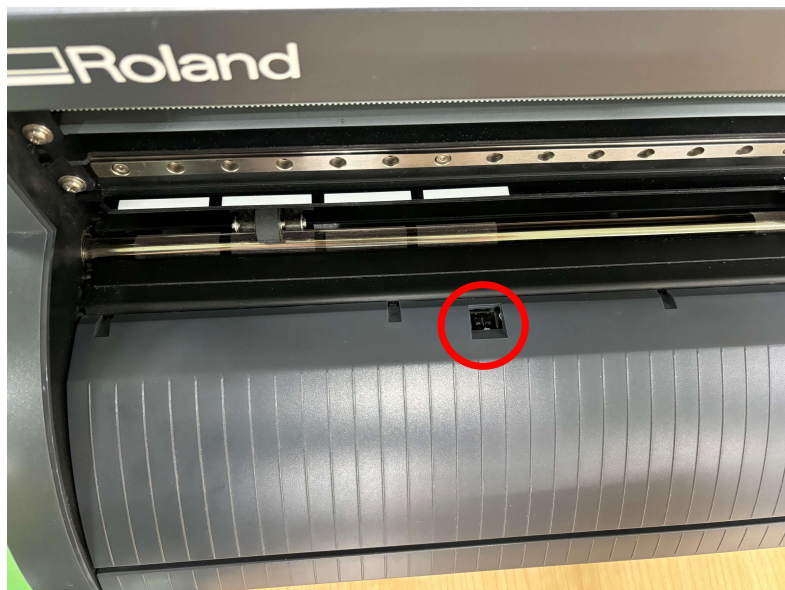
前側

GSシリーズには前後にシートを検出するための光感知センサーがあります。  
機械はセンサーに光が当たらないとシートがセットされていると認識し、  
光が当たるとシートが外れていると認識します。

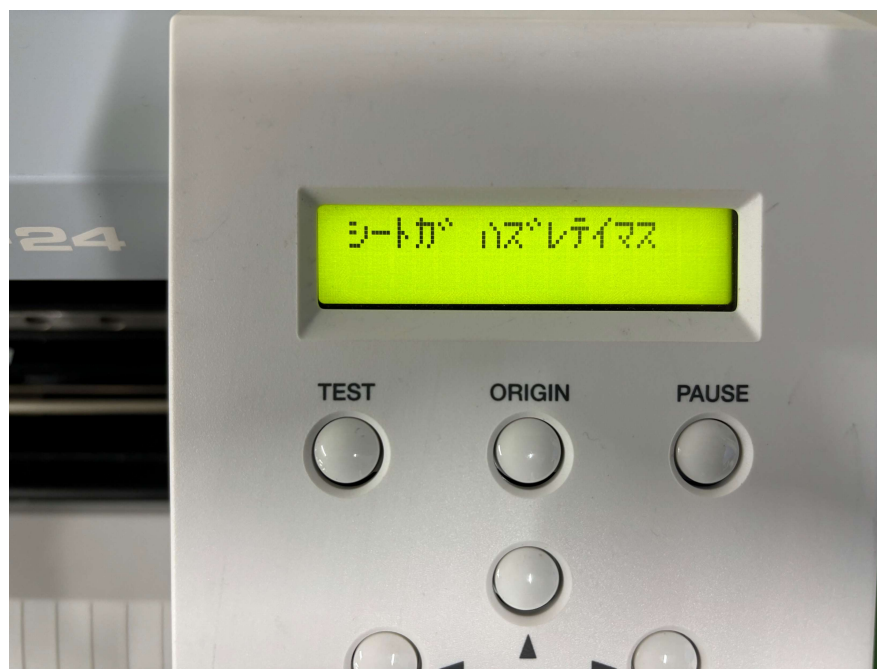
シートが外れた際のパネル表示

しかし、シートがセットされている場合でも隙間から光が当たると、センサーがシートが外れていると認識します。  
そうなった場合、機械はカットを中断します。

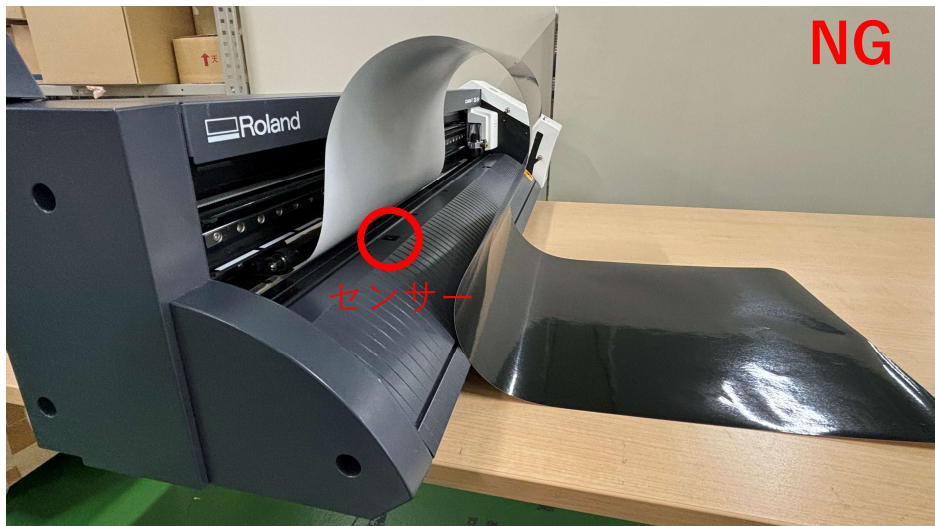
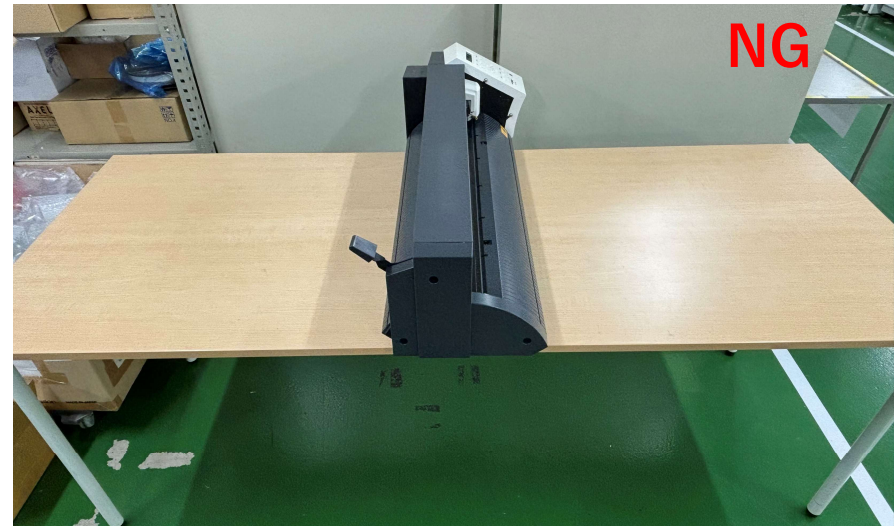
## 【例① 機械を置く位置が適していない】

机や台の真ん中や後ろの方に置いた場合、印刷中にシートの先端が机に引っ掛かり、シートがたわみます。そして、センサーに光が当たります。**機械の位置を動かして、シートをたわませないようにしてください。**

※机に傷がある場合もシートが引っ掛かります。

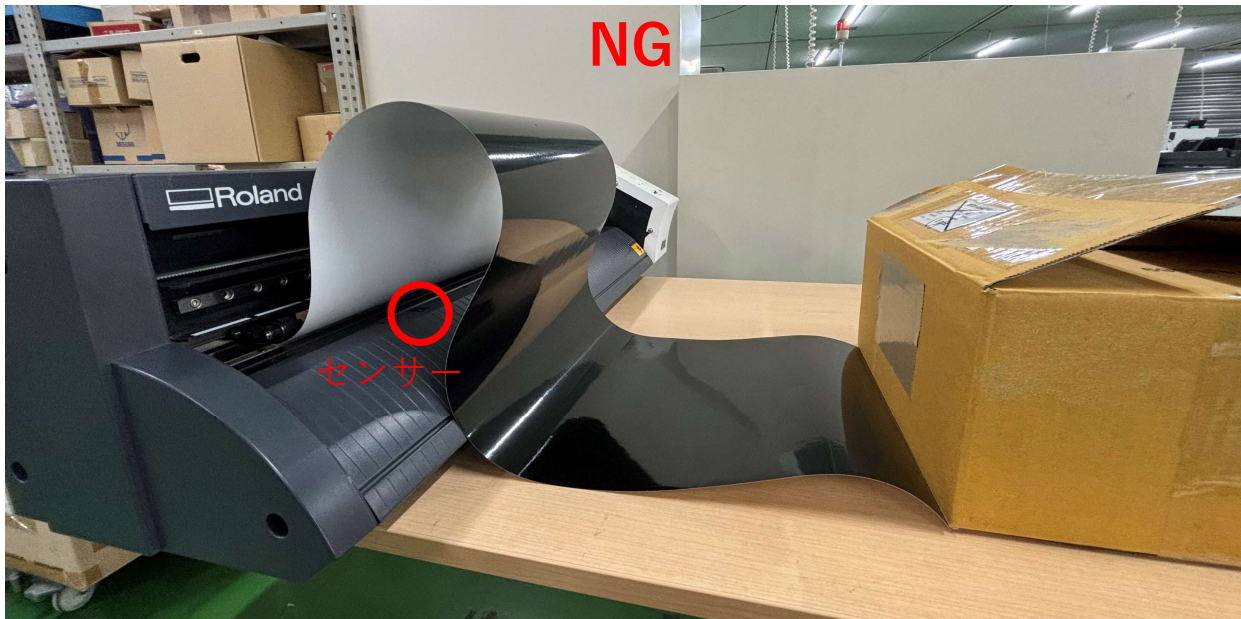
### 【例② 機械の前に物を置いている】

機械の前に物を置いているとシートが引っ掛かり、たわみます。

例①と同様にセンサーが誤検知を起こします。

なるべく機械の前に物を置かないようにしてください。
